Technische Mitteilung PARATEC NEXT/NEXT CENTURY Tandem 1/2018

Gültig ab: 18.10.2018

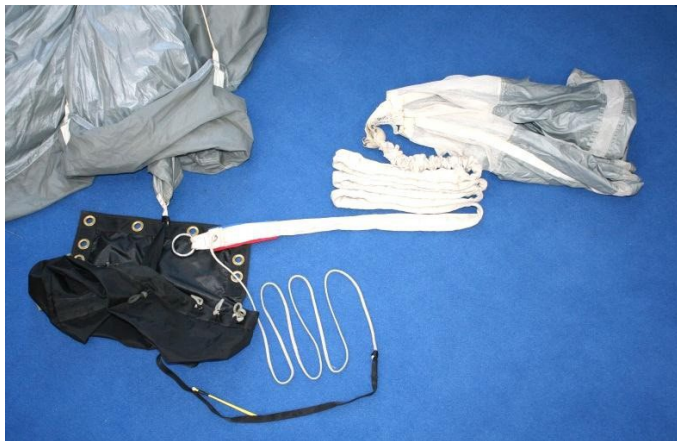
Bei einem Tandemsprung kam es zum Einhaken des Ringes der Drogue- Verbindungsleine in die Verbindungsschleufe von POD und Hauptkappe (siehe Abb.1 und 2), verursacht durch Spiraldrehungen beim Kappenflug. Daraus resultierte eine Beeinträchtigung der Flug- und Flareigenschaften der Kappe.

Abb.1 Drogue mit POD

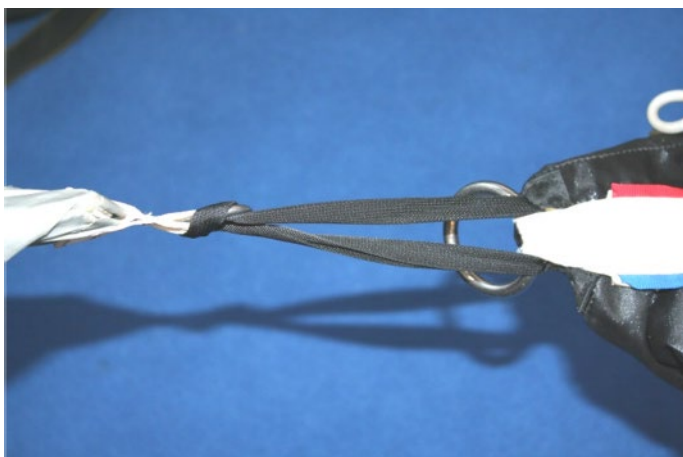
Abb.2 Ring in der Schleufe verhakt

Offensichtlich waren während der Spiralkurven POD und Verbindungseine auf die Oberseite der Kappe gefallen und der Ring hatte sich in der Befestigungsschleife des POD verhakt. Diese „Verankerung“ des Ringes war Ursache für die Füllung / Entfaltung des Drogues.

Es ist das erste bekannte Vorkommnis dieser Art beim Betrieb des NEXT / NEXT CENTURY Tandems seit dessen Markteinführung im Jahr 1990. Bauart und Größe der Schleife sind seitdem unverändert. PARATEC empfiehlt, die Verbindungsschleife nach Anbringung des POD durch zwei Wachsfadenstiche gemäß Bebilderung in Abb.3 und Abb.4. zu verschließen. Die Enden des Fadens sollen nach Anbringung des Chirurgenknoten zwischen den beiden Lagen des schwarzen Typ IV Bandes liegen. Ein Hängenbleiben des Ringes in einer ähnlichen Situation wird durch diese Maßnahme ausgeschlossen.
